Réf : DRC-11-118194-13886A

Note du LCSQA/INERIS

Objet : Performance des analyseurs. Assistance technique à AIRAQ pour des tests et remise en route d'un instrument à long trajet optique (DOAS)

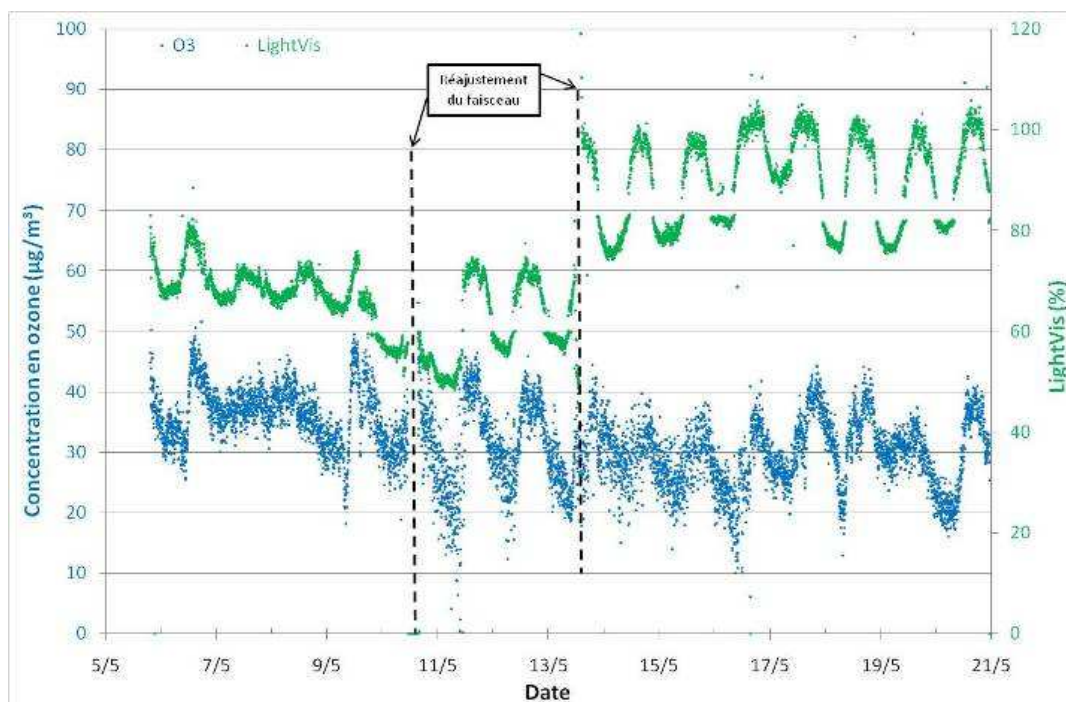
Figure 1 : suivi en continu des paramètres LightVis et O₃ sur banc de test INERIS

Sur la base du suivi présenté ci-dessus, le SANOA semble fonctionner normalement. Le paramètre "LightVis" semble stable et ne présente pas de tendance nette à la baisse: les variations journalières de ce paramètre sont dues aux modifications de la physico chimie de l'air, majoritairement liée au taux d'humidité. L'intensité lumineuse qui atteint le projecteur semble donc constante, ce qui signifie que l'intensité lumineuse délivrée par la lampe du projecteur est constante.

Pour ce qui est du paramètre ozone, il est lui aussi cohérent et ne présente pas de tendance particulière. Le signal enregistré suit bien les variations liées au cycle de l'ozone.

Sur la base de ces résultats, le LCSQA/INERIS a validé le bon fonctionnement de l'instrument et la possibilité de le mettre en œuvre sur le site d'Arcachon.

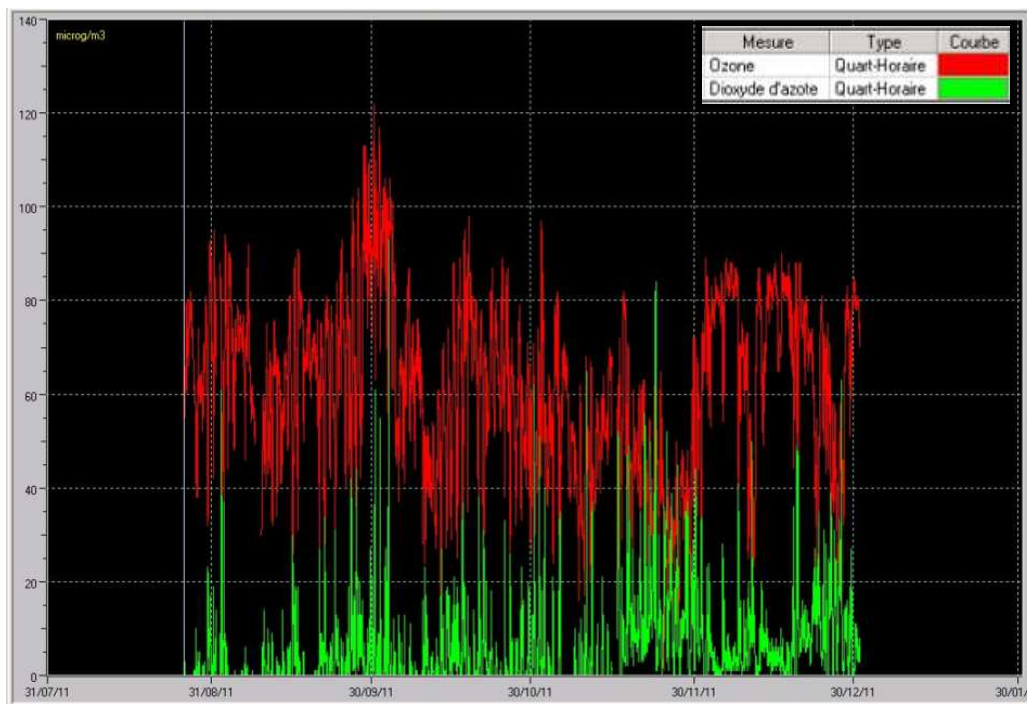
Figure 2 : suivi en continu des concentrations en O₃ et NO₂ par DOAS (Données AIRAQ)

Le 13 juillet 2011, la source des problèmes de liaison a été découverte: l'absence d'un bouchon de validation sur connectique (bouchon retiré lors des tests sur le banc INERIS) interdit toute mesure.

Suite à l'envoi de ce bouchon à AIRAQ et sa remise en place, AIRAQ a réussi à relancer les mesures en continu le 25 août 2011, comme présenté en figure suivante :
